## MOL Petrolkémia Zrt. Meghibásodási Archívuma – 1. rész

MOL Petrochemicals Ltd. Failure Archive – Part 1

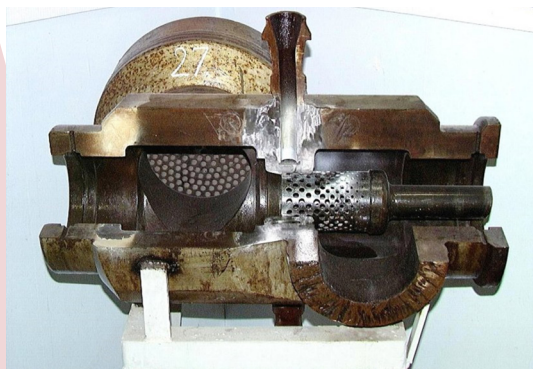
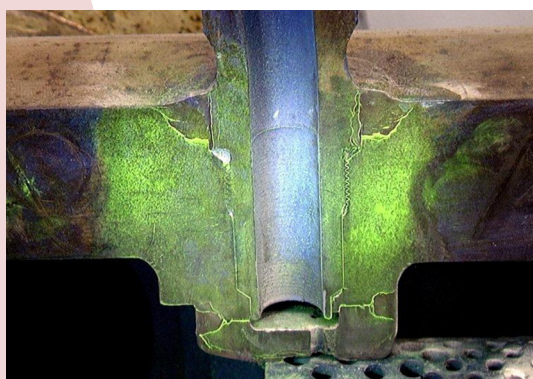
### Erózió, hőszokk

**Anyagminőség:** Ötvözött acél

Károsodott felület tápvízzel és gőzzel érintkezik.

530°C gőztérbe 320°C tápvizet fecskendez be, az erózió miatt feltágult vízbevezető cső furatába beáramló gőz hőszokkot okozott

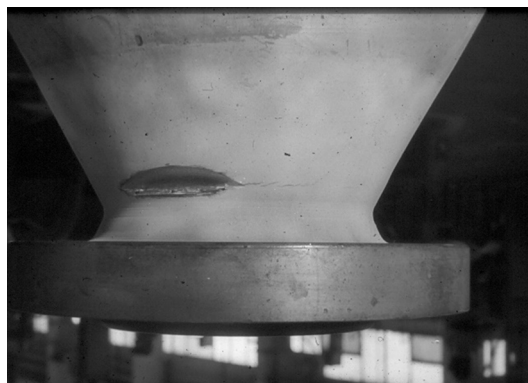
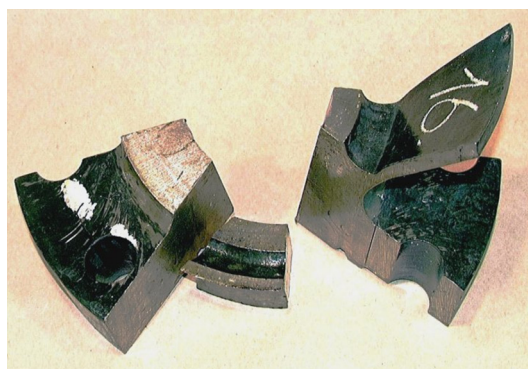
### Ciklikus kifáradás

**Anyagminőség:** X20CrMoV121

A 800-850°C-on üzemelő berendezés, a járulékos (pl. szerelési) feszültségek fennállása esetén, már kis hőmérséklet változásokra is kisciklusú kifáradással reagálhat

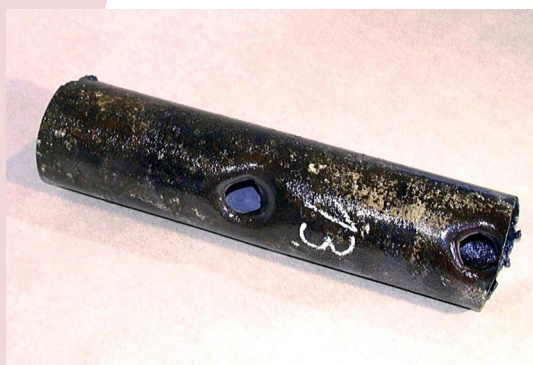
### Mechanikai sérülés

**Anyagminőség:** Szénacél

Közeg: gőz

Karbantartási, falazatbontási munkák közben nem megfelelő szerszám használata (légkalapács, ütvefűrő).

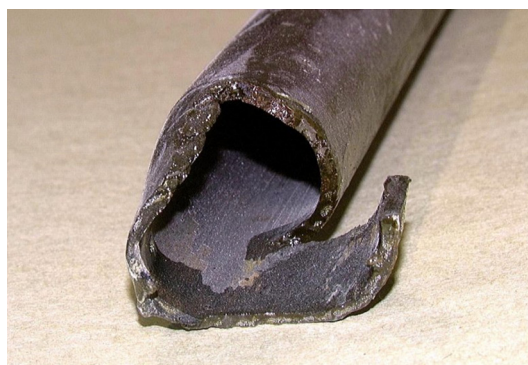
### Élettartam kimerülés

**Anyagminőség:** 15Mo3

| Közeg: | $p_s = 110 \text{ bar}$ , |
| túlhevített gőz | $t_t = 530^\circ\text{C}$ , |

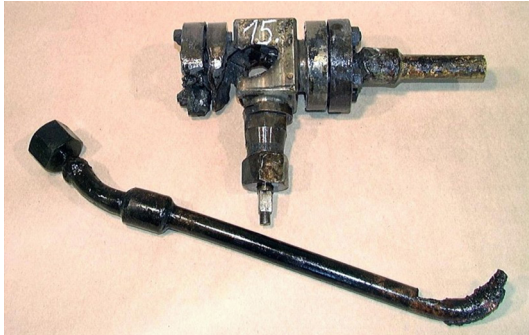
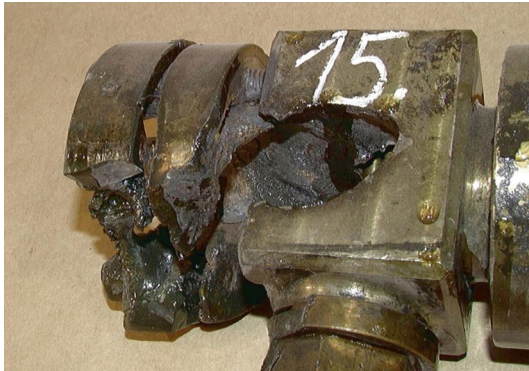
### Égés

**Anyagminőség:** Szénacél

Károsodott felület oxigénnel érintkezik.

Oxigén töltő vezeték elzáró szerelvényénél, szabálytalanul, olajos tömítést használtak.

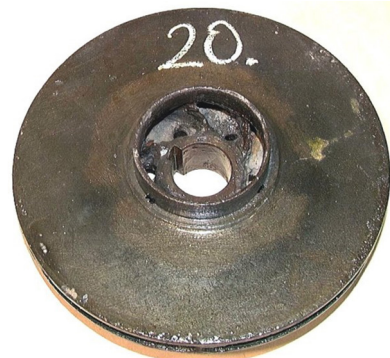
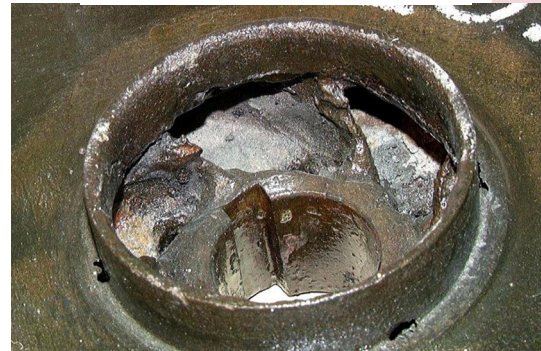
### Kavitáció

**Anyagminőség:** Bronz

Károsodott felület tápvízzel érintkezik.

Alacsony tápvízirtály szint miatt a tápvízszivattyú kavitált

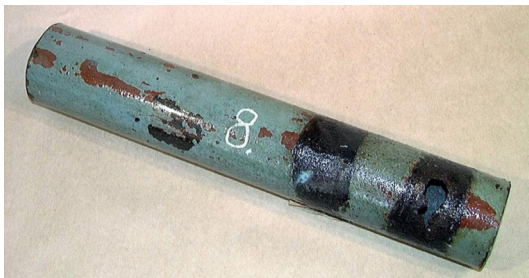
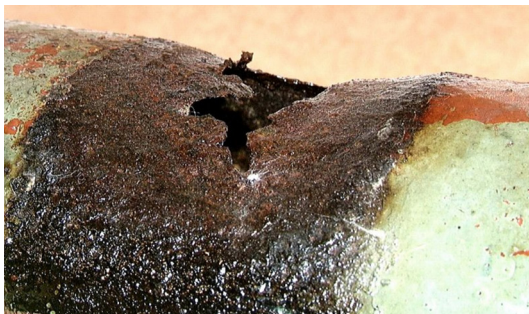
### Elektrokémiai korrózió

**Anyagminőség:** Szénacél

Közeg: szénhidrogén

Fabetétes csőtartó alá beszivárgó csapadékvíz károsítja a fát és tartósan nedves környezetet teremt, a vezeték külső felületén fokozott korróziót okozva.

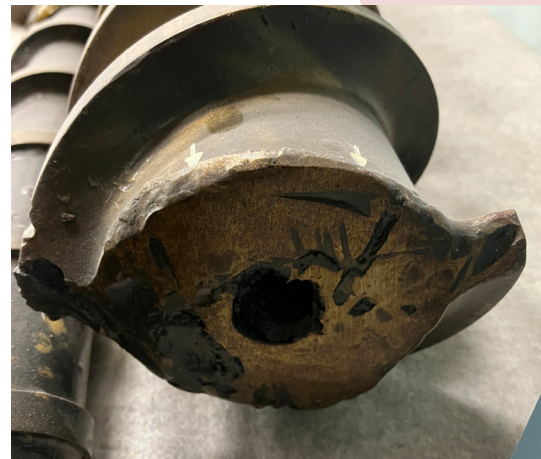
### Kisciklusú kifáradás

**Anyagminőség:** Szénacél

Közeg: műanyag por

Extrúder csigatengely nem megfelelő csapágyazás miatt járulékos feszültség lépett fel a tengelyben

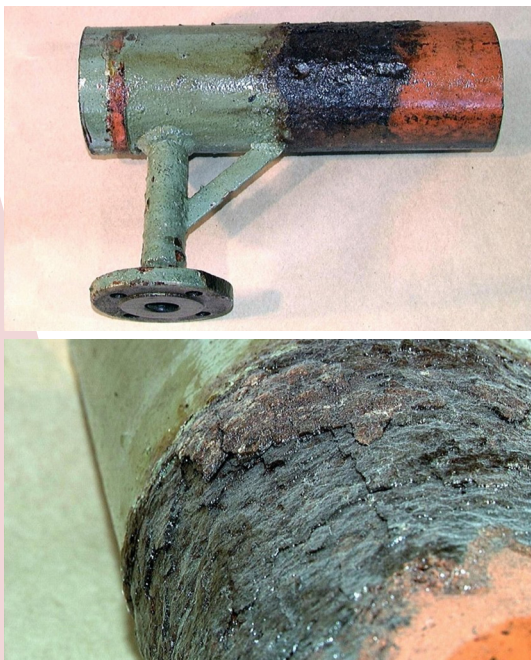
### Elektrokémiai korrózió, kontakt korrózió

**Anyagminőség:** Szénacél

Közeg: hidrogén

Csőtartózott vezetékszakasz korrózióvédelem hiánya mellett a befolyat csapadék, víz korróziót okozott.

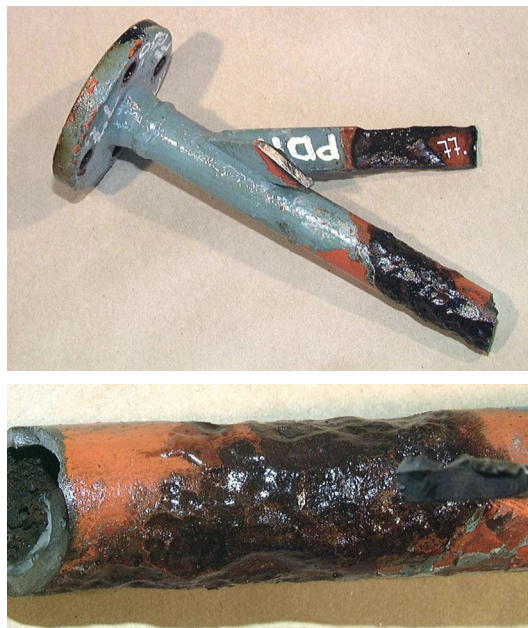
### Szigetelés alatti korrózió

**Anyagminőség:** RSt35

Károsodott felület a szigetelés alatt jelen lévő vízzel érintkezik.

Közeg:  $p_s = 14 \text{ bar}$ ,

C4 szénhidrogén  $t_t = 100^\circ\text{C}$ ,

70 mm vastag melegszigetelés, héjalás

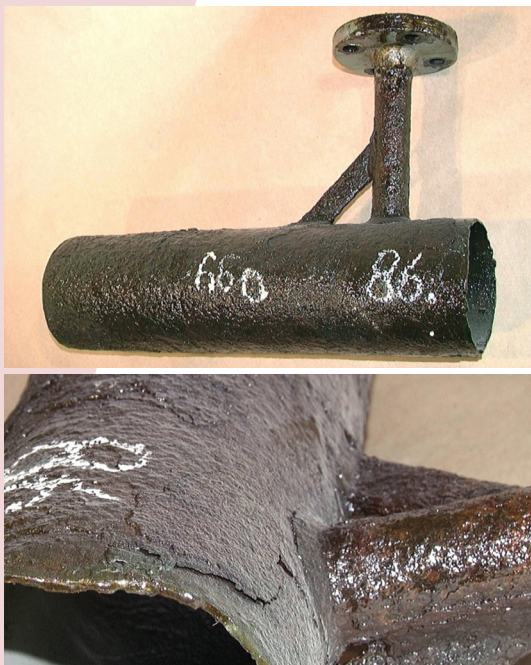
### Szigetelés alatti korrózió

**Anyagminőség:** 15Mo3

Károsodott felület a szigetelés alatt jelen lévő vízzel érintkezik.

Közeg:  $p_s = 7 \text{ bar}$ ,

C3 szénhidrogén, hidrogén, gőz  $t_t = 480^\circ\text{C}$ ,

Kondenz melegszigetelt regeneráló vezeték

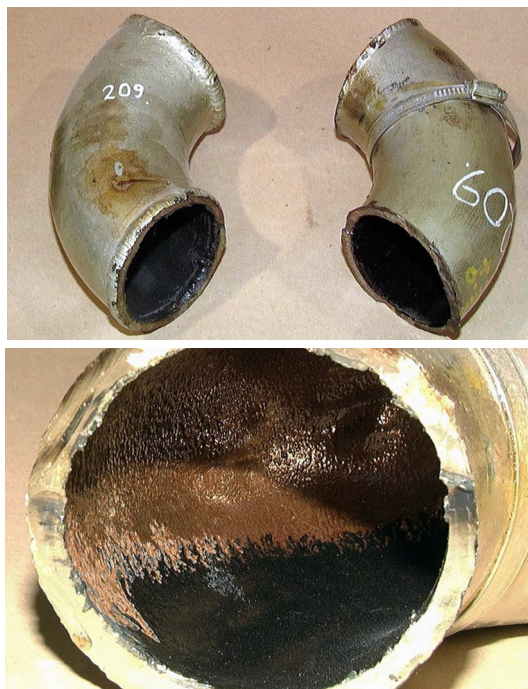
### Erózió

**Anyagminőség:** St37.0

Károsodott felület telített vízgőzzel érintkezik.

Közeg:  $p_s = 5 \text{ bar}$ ,

kisnyomású telített gőz  $t_t = 150^\circ\text{C}$ ,
