## MOL Petrolkémia Zrt. Meghibásodási Archívuma – 2. rész

MOL Petrochemicals Ltd. Failure Archive – Part 2

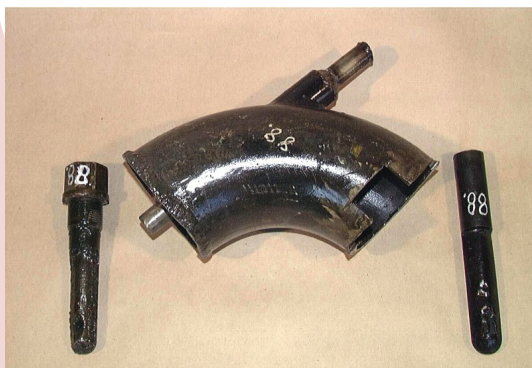
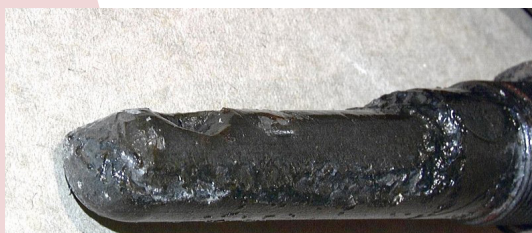
### Erózió

**Anyagminőség:** H9Ni

Károsodott felület pirogázzal érintkezik.

Közeg: pirogáz

Az áramló közegben lévő szilárd kokszzemcsék mechanikai koptató hatása miatt a hőmérőcsonk tömörtelenné vált.

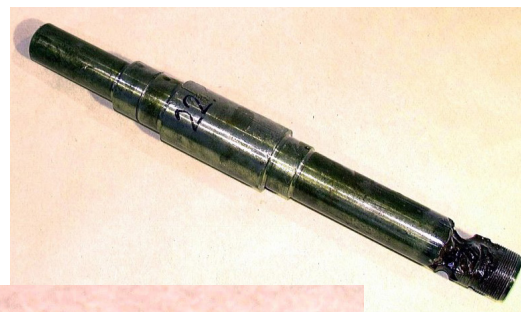
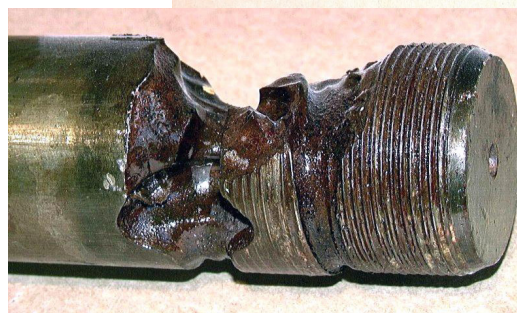
### Savas korrózió

**Anyagminőség:** Szénacél

Közeg: Salétromsav

A szállított közeg (salétromsav és ammóniumnitrát vizes oldata) a szivattyú tengelyváll felőli végén, a korrózióálló hüvely alatt az illesztési hézagnál beszívargott, és intenzíven korrodálta a szénacél tengelyt.

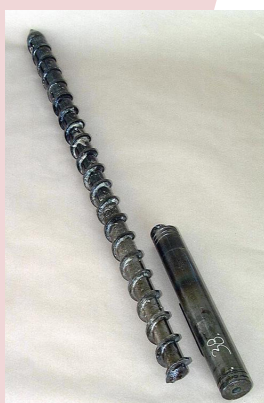
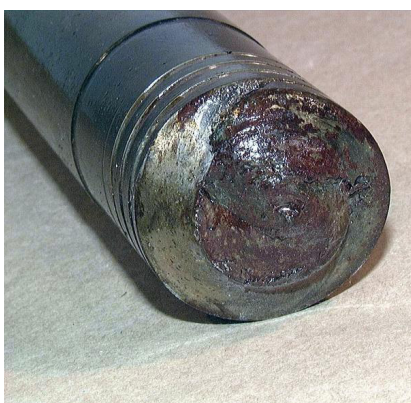
### Ciklikus kifáradás

**Anyagminőség:** Ötvözött acél

Közeg: ömledék

Az extrúder csiga végén egy gyártási eredetű bemetszésnél – egytengelyűségi hiba miatt fellépő – ismétlődő hajlító igénybevétel hatására repedés keletkezett, amely tovább terjedve a keresztmetszetet addig gyengítette, amíg a tengely eltört.

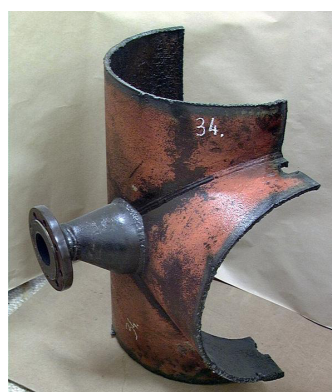
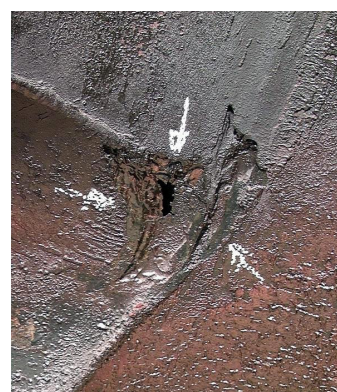
### Erózió

**Anyagminőség:** Szénacél

Károsodott felület technológiai gőzzel érintkezik.

Közeg:  $p_u = 12 \text{ bar}$ ,  
telített gőz  $t_u = 200^\circ\text{C}$ ,

A 12 bar nyomású technológiai gőzben vegyes fázis alakul ki, a folyadék cseppek áramlása során az irányváloztatásoknál (ívek, T-idomok) eróziós igénybevételt okoz.

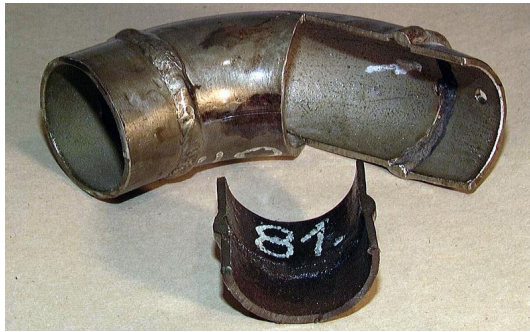
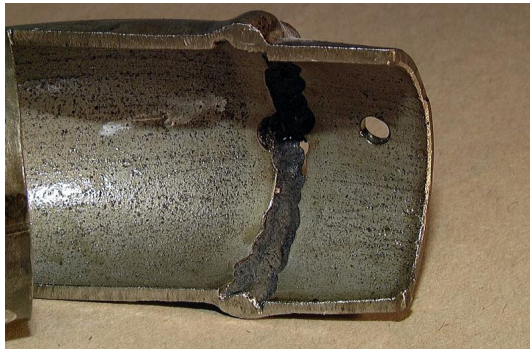
### Késél korrózió

Anyagminőség: KO36

Közeg: hexán

Helytelen hegesztési technológia miatt a Cr kioldódott a szemcsehatáron és Cr-karbidokat képzett, az átmeneti zónában lecsökkentve a korrózióval szembeni ellenállóságot. A csővezeték a hegesztési varratoknál tömörtelen lett. Javítását 18/8 CrNi max. 0,03%C tartalmú acél alkalmazásával, hegesztési varratok hőkezelésével lehet elvégezni.

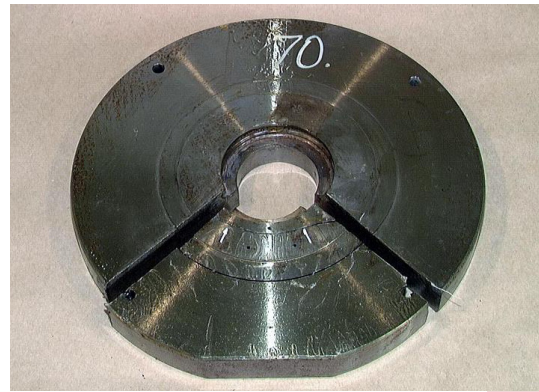
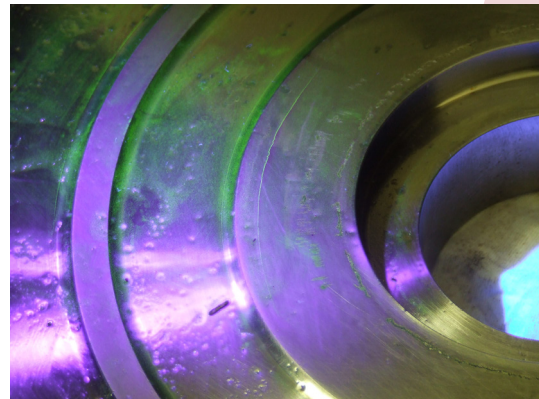
### Ciklikus kifáradás

Anyagminőség: 34NiCrMo16

Közeg: etilén

A 2400-2800 bar üzemi nyomáson fellépő periodikusan változó igénybevétel hatására az anyag kifáradt. A dugattyús kompresszor hengereiben lévő tömszelence csészék a homloklapon elrepedtek.

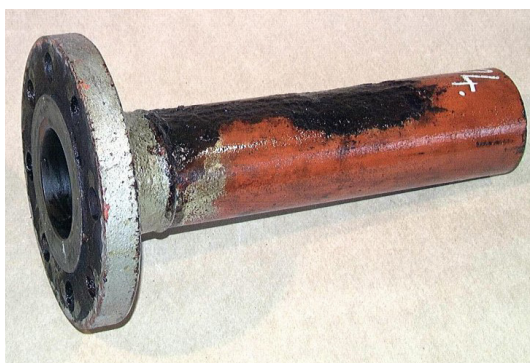
### Szigetelés alatti korrózió

Anyagminőség: Szénacél

Károsodott felület a szigetelés alatt jelen lévő vízzel érintkezik.

Közeg: pirobenzin

A szigetelés záróelemének hibája miatt a csapadék behatolt a csőfelülethez és ott megrekedt, 40-50%-os fogyást okozva a csővezeték falvastagságában.

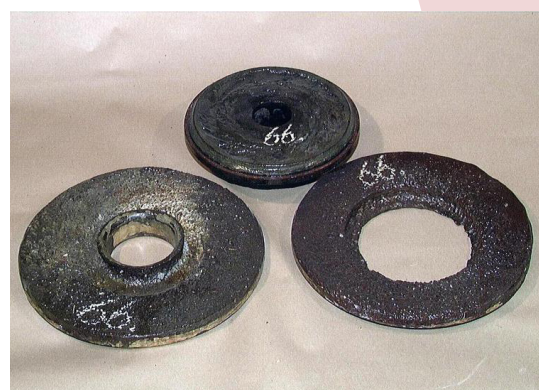
### Kavitáció

Anyagminőség: Szénacél

Károsodott felület vízzel érintkezik.

Helytelen üzemeltetés miatt

a víz keringető szivattyú bekavított, szállító teljesítmény csökkenést, zajt és vibrációt okozva.

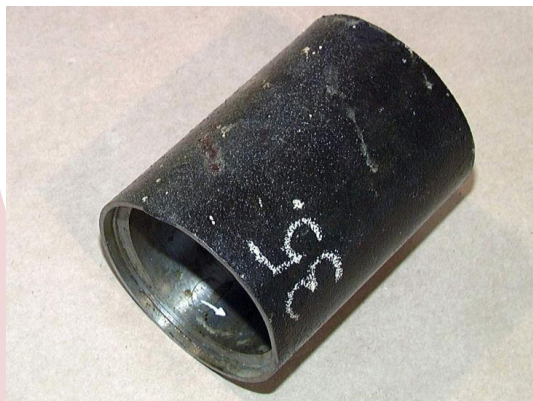
### Kúszás, dekarbonizáció

**Anyagminőség:** Hőálló acél

Közeg:  $p_u = 3 \text{ bar}$ ,  
pirogáz  $t_u = 850^\circ\text{C}$ ,

A tartós és magas hőmérsékletű üzemelés hatására a pirolizáló kemencék radiációs csöveinek szövetszerkezete a belső felületen eldurvul, felcementálódik. A felkeményedés miatt az anyag szilárdsága és alakváltozó képessége lecsökken.

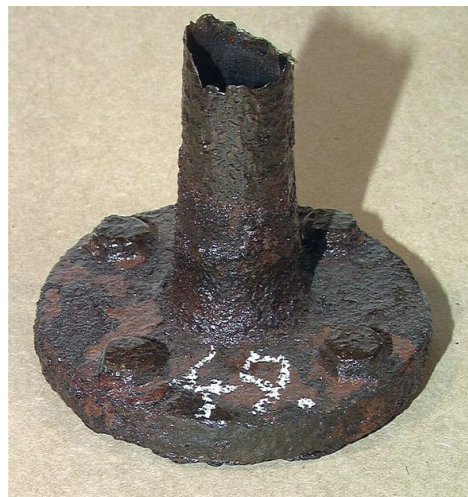
### Szigetelés alatti korrózió

**Anyagminőség:** Szénacél

Károsodott felület a szigetelés alatt jelen lévő vízzel érintkezik.

Közeg: C2-C3 szénhidrogén

Az időszakosan üzemelő csővezetéken a szigetelés alá befolyt, pangó csapadék intenzív korróziós felvékonyodást okozott.

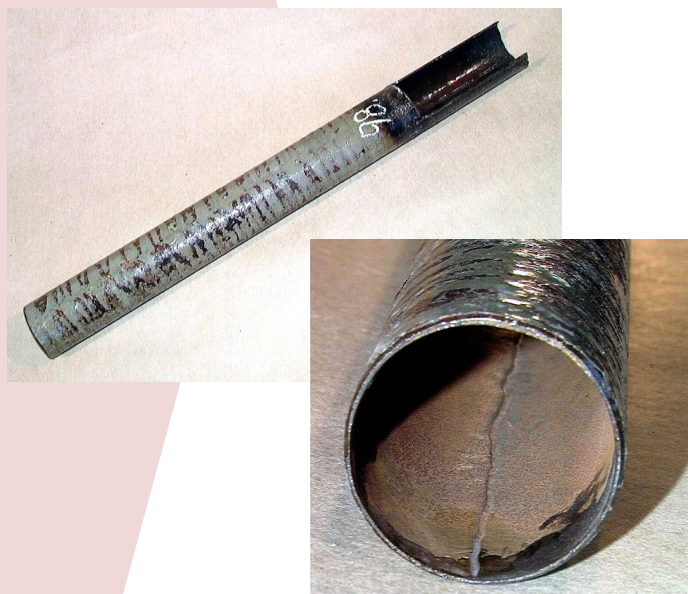
### Kénsav korrózió

**Anyagminőség:** Szénacél

Közeg:  $p_u = 1 \text{ bar}$ ,  
kénsav  $t_u = 40^\circ\text{C}$ ,

Az időszakosan üzemelő csővezetékben a maradó pangó kénsav felhígult és a cső belső felületének felső alkotója mentén vonalszerű korróziót okozott.

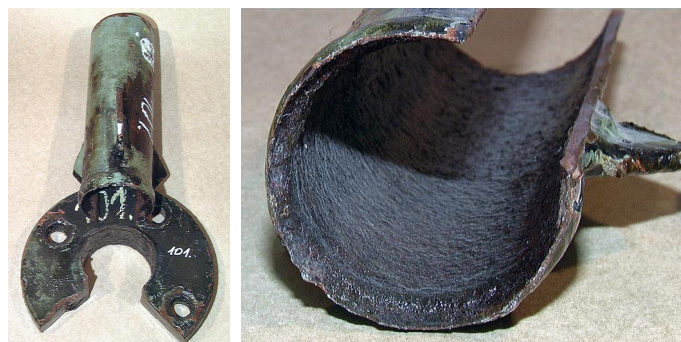
### Erózió

**Anyagminőség:** Szénacél

Károsodott felület vízzel érintkezik.

Közeg: víz

A vízestoronyban lévő Raschig gyűrűk bekerültek a torony utáni csőszakasz vízáramába, ahol jelentős eróziós hatást okoztak.
