## MOL Petrolkémia Zrt. Meghibásodási Archívuma – 3. rész

MOL Petrochemicals Ltd. Failure Archive – Part 3

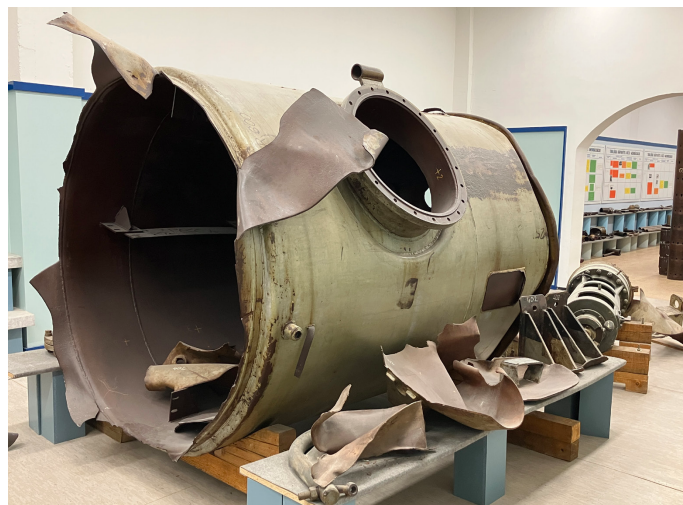
A MOL Petrolkémia Zrt. Meghibásodási Archívum sorozat következő részét rendhagyóra terveztünk. Most nem több károsodási mechanizmusból, meghibásodásból szemezgetünk, hanem az Archívum egyik „leglátványosabb” darabját mutatjuk be – lásd 1. ábra – részletesen kifejtve a bekövetkezett káresetet, az okait, a következményeit és a levont tanulságokat.

1. ábra: A Meghibásodási Archívumban található R-600 tartály

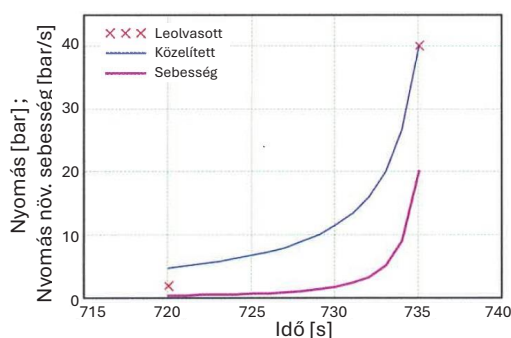
A nyomásnövekedés mértéke olyan ütemű volt, hogy a nyomás felső határérték riasztástól az utolsóként regisztrált 1,8 bar értéken át, mintegy 15 másodperc alatt elérte a robbanási nyomást, a 40 bar értéket. Az utolsó másodpercben a nyomásnövekedési sebesség 20 bar/s valószínűsíthető, lásd 2. ábra.

2. ábra: Modellezéssel meghatározott közelítő nyomásnövekedési sebesség diagram

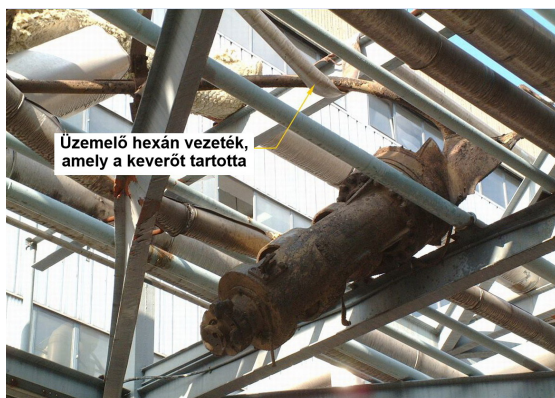
3. ábra: A tartályból kirepülő keverőelem, melyet a csőhídon egy működő hexán vezeték tartott meg

A belső nyomás növekedés hatására a készülék oldható kötése megnyúltak. A készülék bűvönnyílása kb. 30 bar nyomáson tömörteletté vált, de a nyomás további növekedésével kb. 8 mm-es résméret alakult ki egészen a csavarok elszakadásáig, amikor a tartály bűvönnyílása elrepült és több csőtartónak ütközve kb. 70 méterre megállt. A biztonsági szelep csomagtörött és mintegy 200 méterrel arrébb – a TVK területén kívül – lévő trafóház mellé csapódott. A készülék tetején található keverőelem a fedél egy darabjával együtt kiszakadt és elrepült, majd a tartálytól mintegy 50 m-re, a 2,7 m magasan elhelyezkedő csőhídon futó vezetékekre zuhant. A keverőt egy ausztriai acél anyagból készült működő hexán vezeték tartotta meg, amely több métert nyúlt, de nem szakadt el, lásd a 3. ábrán. A csőhídon mellette egy szénacél szerkezeti anyagból készült üzemelő propilén vezeték is volt, amelyet a lezuhanó keverő csak megsértett. A készülék felül szabaddá vált, szénhidrogén jutott a szabadba.

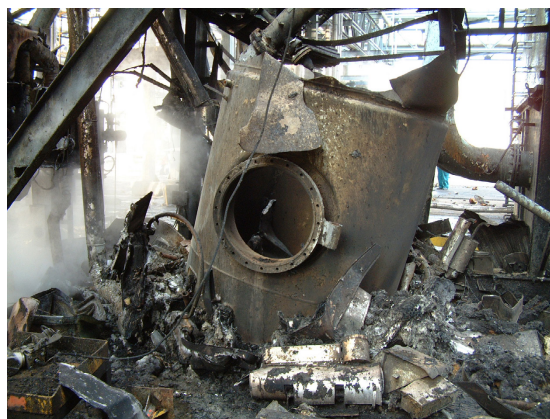
4. ábra: A pódiumról leszakadt tartály a robbanás után

A szabadba kerülő szénhidrogén gőz/gáz a levegővel keveredve belobbant. A lobbanásból több tíz méter átmérőjű tűzgömb keletkezett. A nyílt téri robbanásból adódó nyomáshullám a négy készülékpárt leszakította és a készülék mintegy 45°-ot elfordulva a talajra csapódott, lásd 4. ábra.

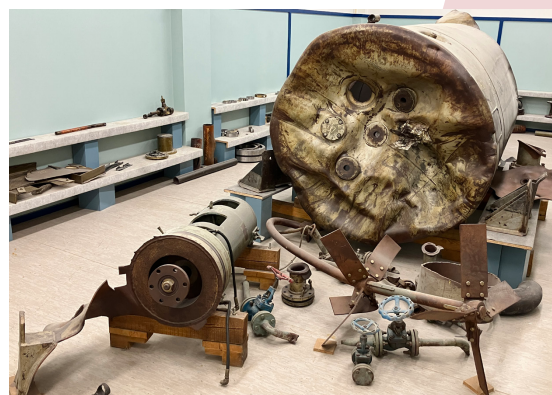
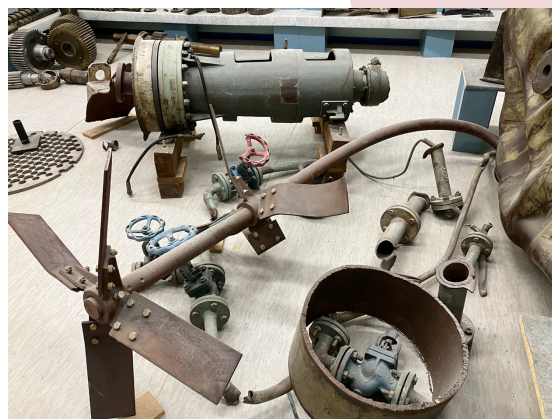
A Meghibásodási Archívumban található R-600 tartály és sérült szerkezeti elemei az 5. ábrán láthatóak.

5. ábra: A Meghibásodási Archívumban található R-600 jelű tartály sérült szerkezeti elemei
